**MİMAR SİNAN GÜZEL SANATLAR ÜNİVERSİTESİ**  
**MİMARLIK FAKÜLTESİ BİNASI'NIN**  
**TAŞIYICI SİSTEM GÜVENLİĞİ KONUSUNDA**

**TEKNİK RAPOR**

*Mimar Sinan Güzel Sanatlar Üniversitesi, Mimarlık Bölümü*  
*Mart 2020*

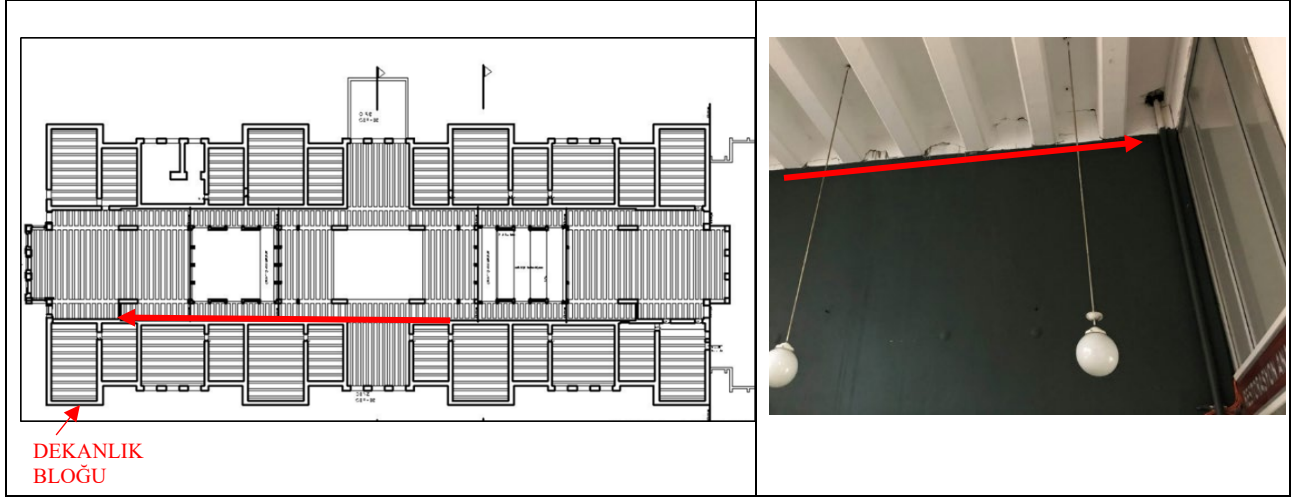
Şekil 5. Koridordaki çatlak bölgesi.

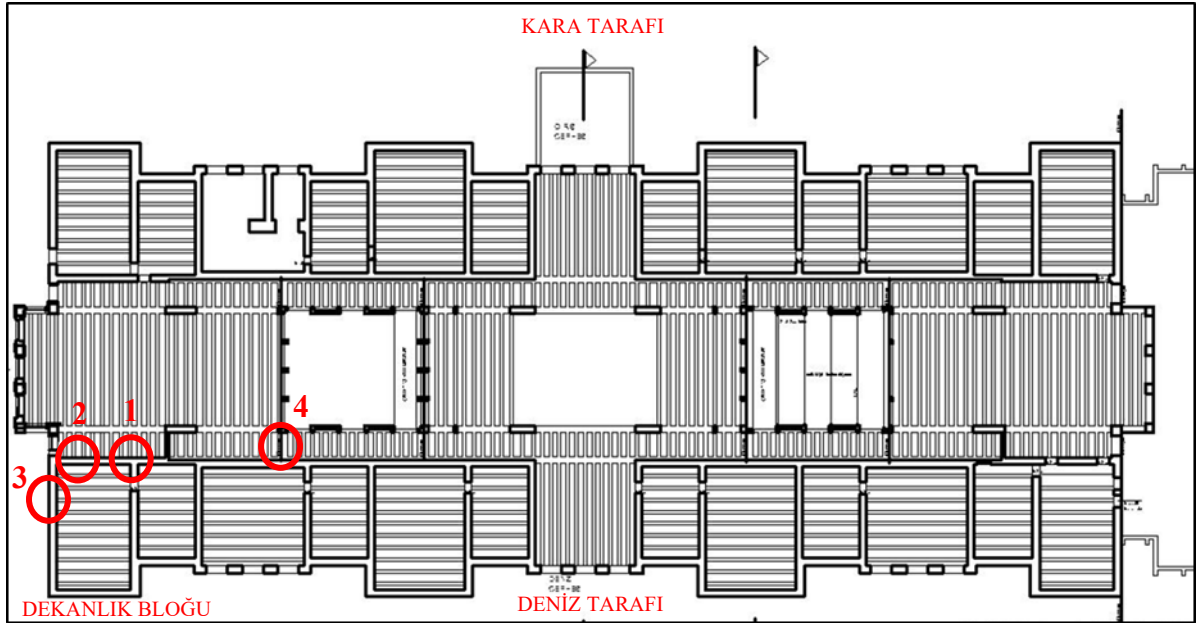
Yapının 2. katında bulunan Restorasyon Ana Bilim Dalı odalarında, betonarme döşeme sistemi ile yığma duvarlar arasında da ciddi çatlaklar oluşmuştur. Betonarme kat döşemesinin yığma duvar ile birleştiği yerde başlayan çatlaklar taşıyıcı yığma duvarlara sirayet etmiştir. Oluşan hasarlar yapının yan cephesinde dışarıdan görülmektedir (Şekil 6, Şekil 7, Şekil 8, Şekil 9).

Şekil 6. 2. kat Dekanlık Bloğu (B2) Restorasyon Anabilim Dalı hasar yerleri.

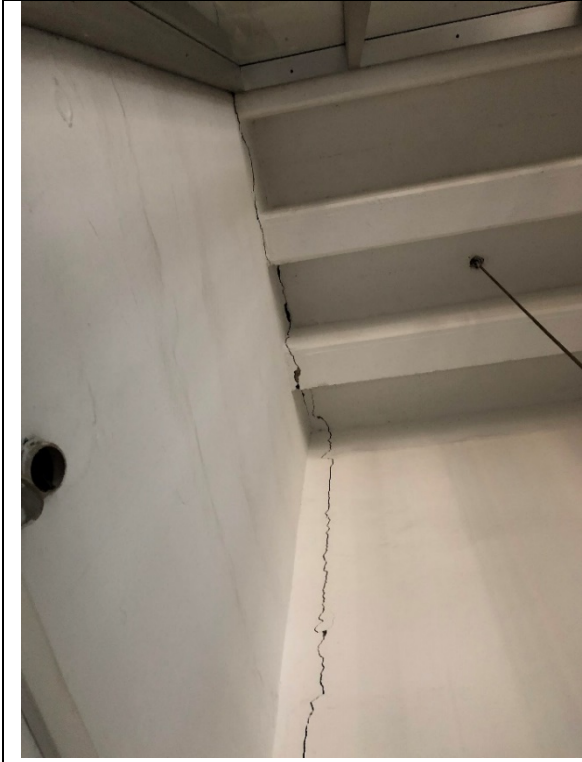
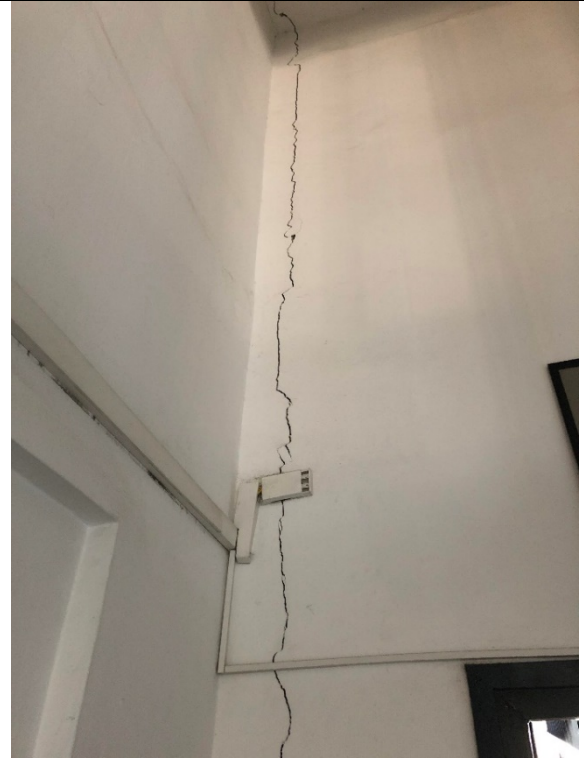
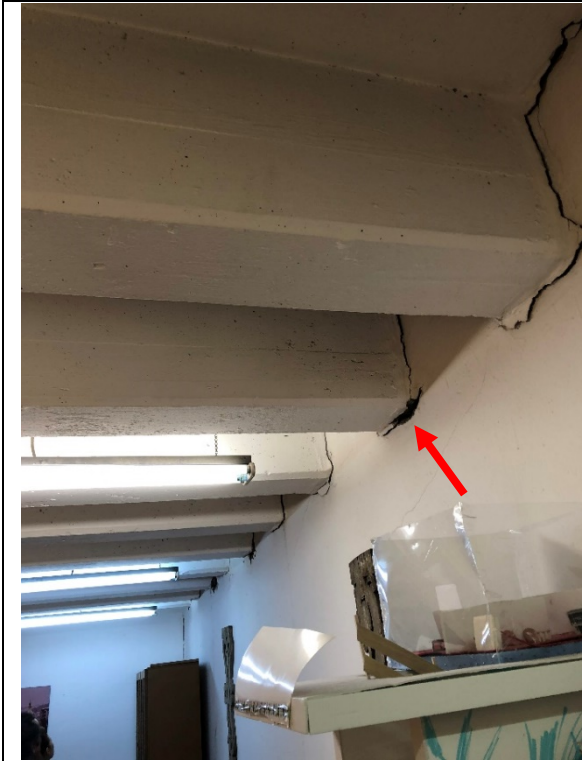
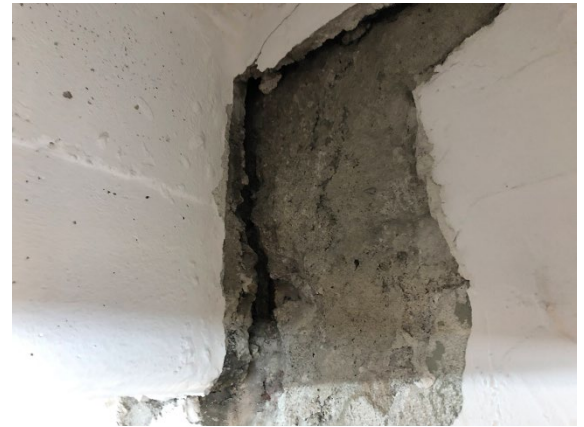
(Solda kırmızı ok ile işaretli kiriş ucunda yapılan açma sonucu ortaya çıkan ayrılma)

Şekil 7. Restorasyon Anabilim Dalı betonarme kirişli döşeme ile yığma duvar arasında meydana gelen çatlaklar.

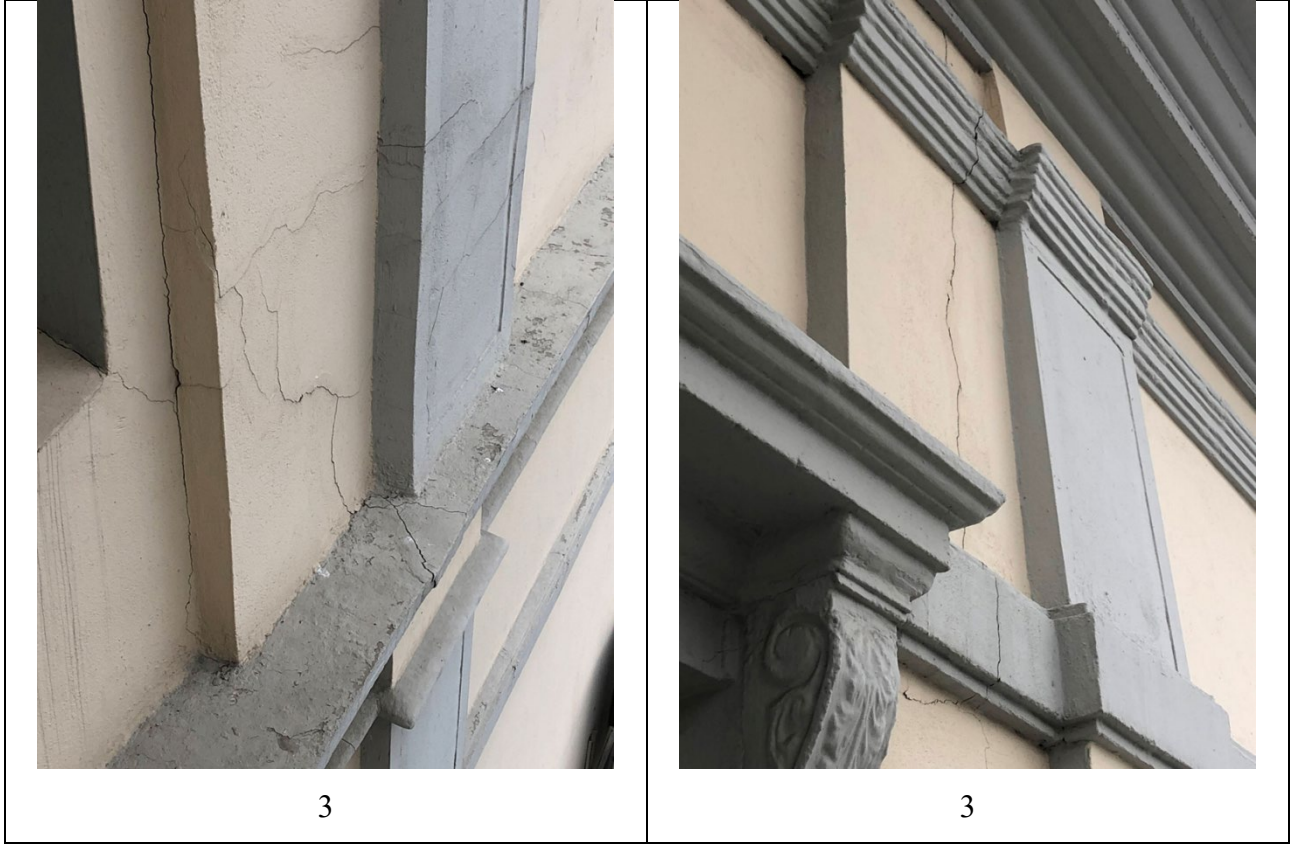
**Şekil 8. Restorasyon Anabilim Dalı yan cephe (Denizcilik İşletmeleri tarafı).**

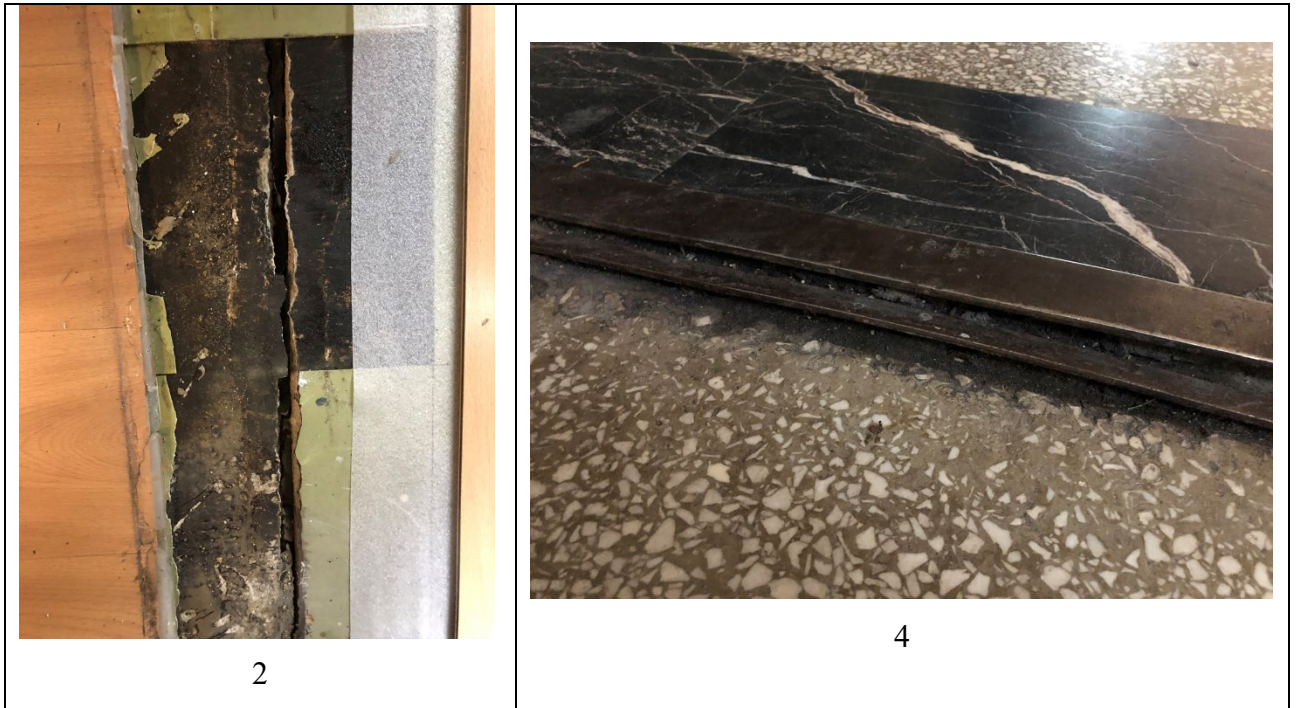
**Şekil 9. Restorasyon Kürsüsü Araştırma Görevlisi ve Öğretim Üyeleri odaları arasındaki kapı eşiği (solda), koridordaki dilatasyondaki oturma (sağda).**

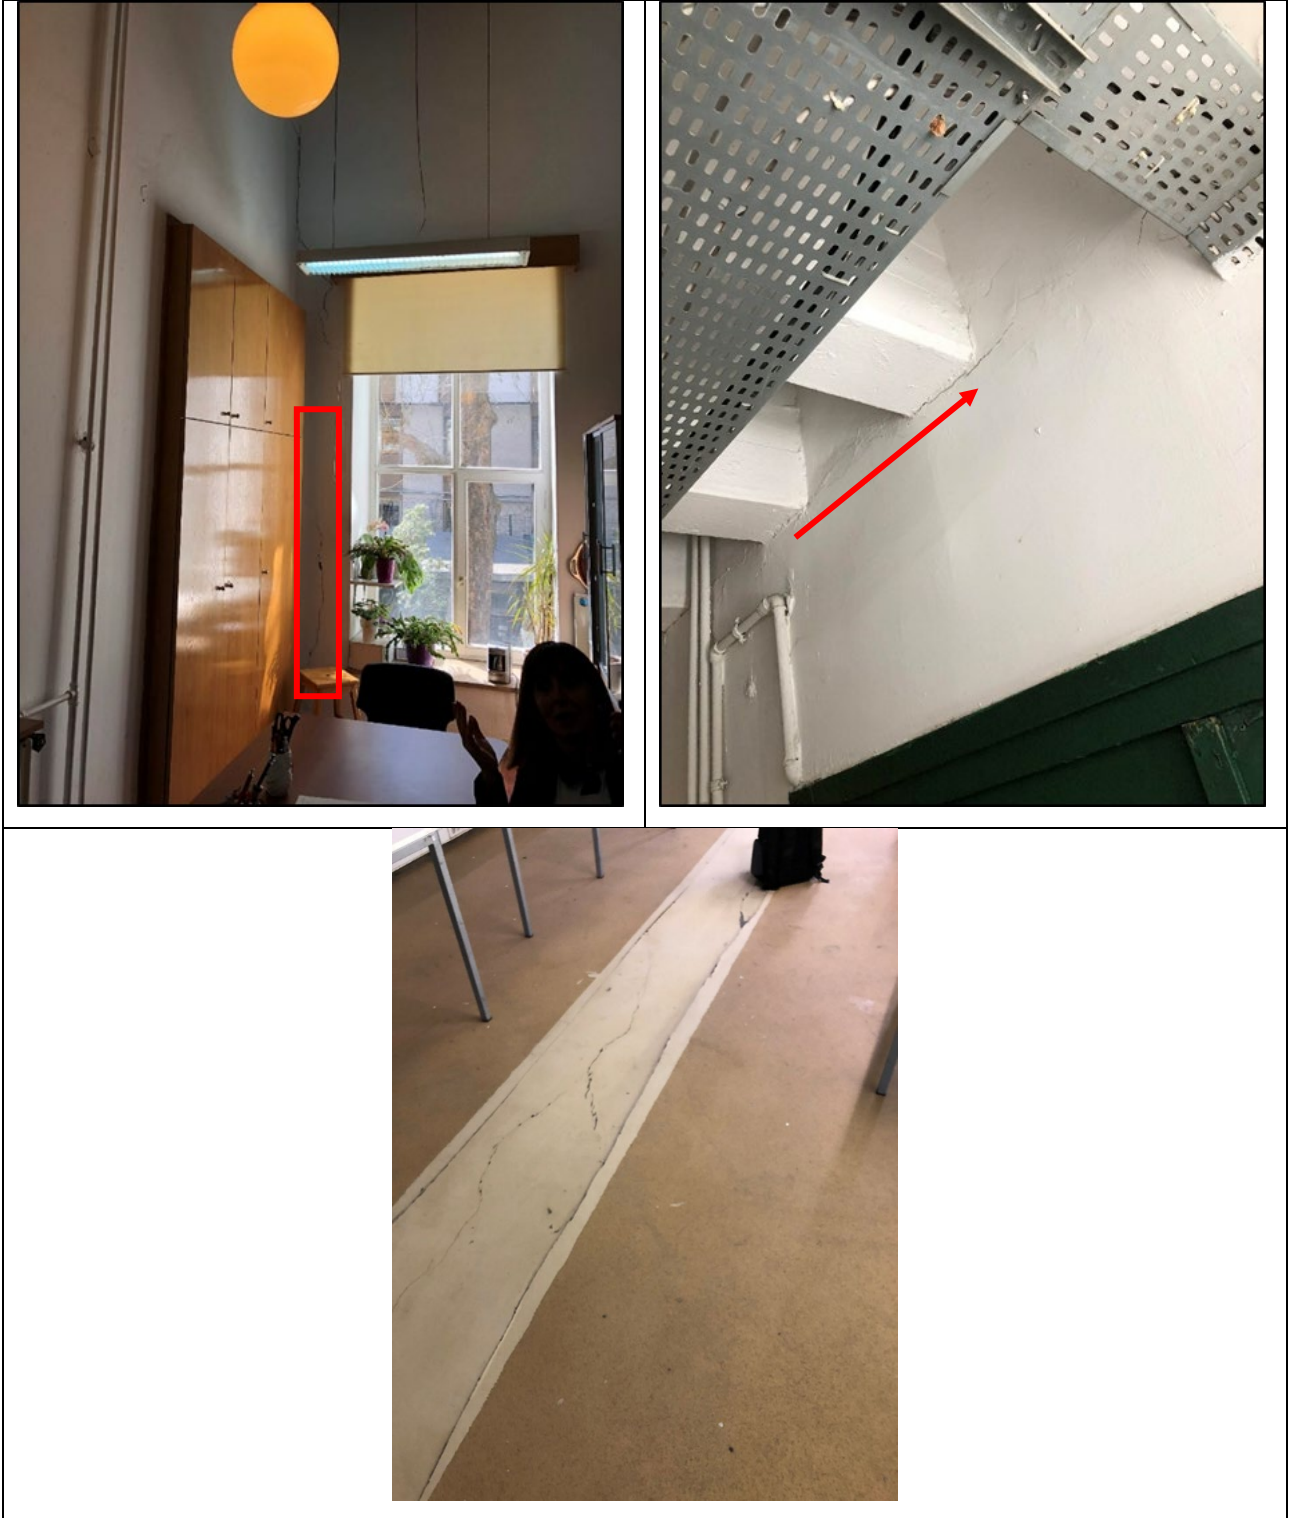
Yapının diğer katlarında da aynı bölgelerde çatlaklar bulunmaktadır (Şekil 10).

**Şekil 10. 1. kat Dekanlık odasında restoran cephesine bakan duvardaki çatlaklar (solda), Zemin kat Dekanlık Bloğu Yapı Fiziği Bilim Dalı'nın bulunduğu koridorda oluşan çatlaklar (sağda), çatı katında döşemede oluşan çatlak (altta).**

Dekanlık Bloğunda çatlakların ilerlemeye ve genişlemeye devam ettiği Geogrup tarafından yapılan aletsel ölçümlerden de anlaşılmaktadır.

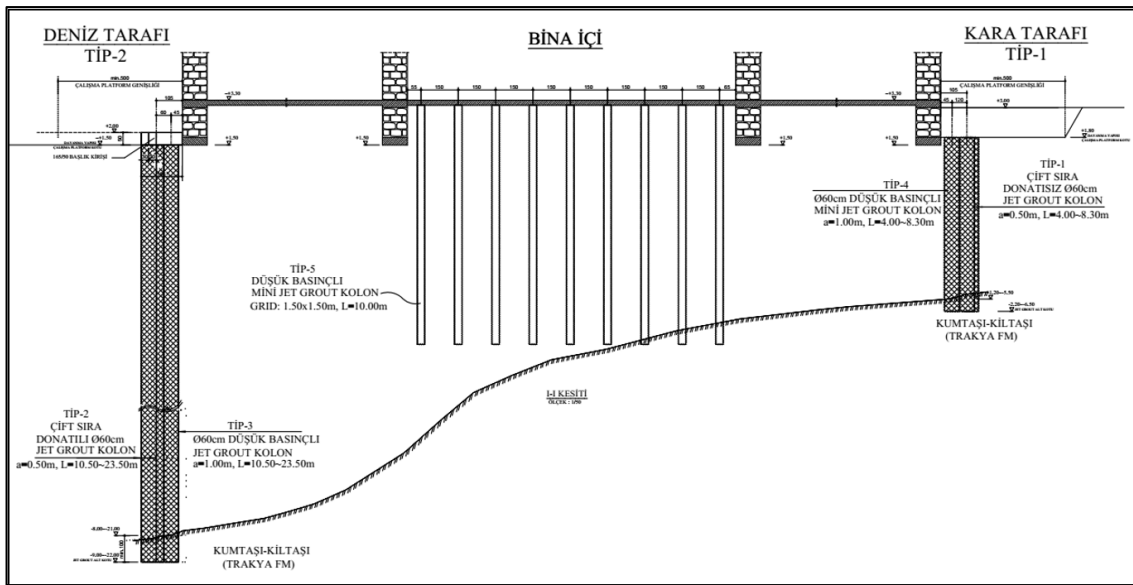
Şekil 11. Uygulanmış olan zemin iyileştirme sistemi tipik kesiti (Temelkon).

- *Jetgrout kolonlarının imalat tekniği de göz önünde bulundurulduğunda şekilde (Şekil 11) gösterildiği gibi Kumtaşı – Siltaşı (anakaya) birimine fiziksel olarak soketlenmesi mümkün değildir. İmalat sırasında kaya birimin tamamen ayrılmış üst zonunda bir miktar delgi yapılabilmiş olsa da bu birimin çimento enjeksiyonuyla yırtılarak/genişletilerek burada projede gösterildiği gibi 60cm çapında bir çimento kolonu oluşturulması söz konusu değildir.*

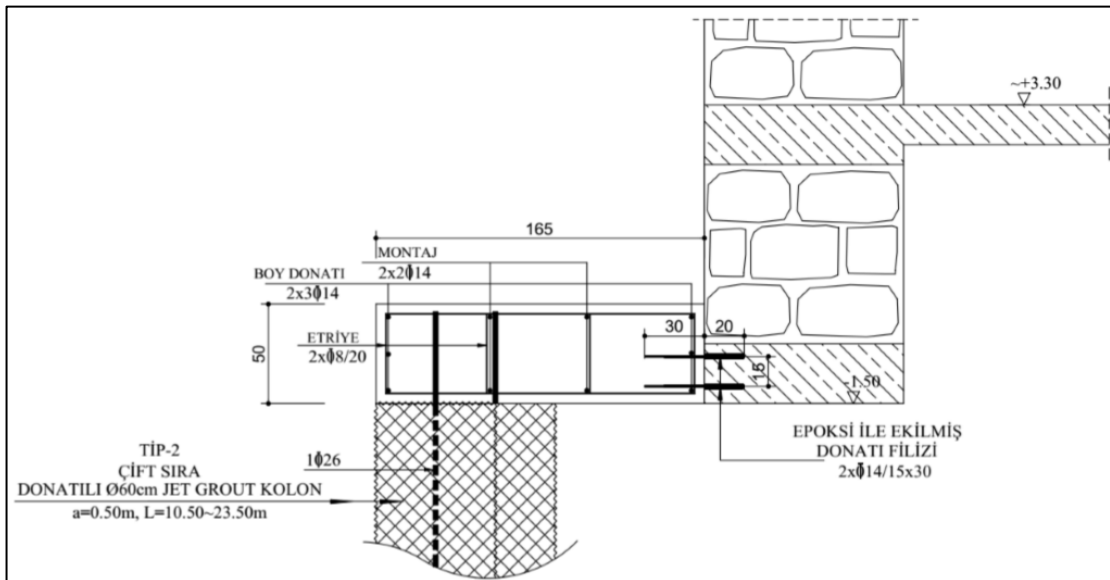
Şekil 12. Donatılı jetgrout – yığma duvar temeli bağlantısı (Temelkon Projesi).

- *Ancak yine de Dekanlık Bloğu dışında yapıda ciddi boyutta bir çatlak ilerlemesi olmamasından yola çıkılarak, yapılmış olan zemin iyileştirme uygulamasının büyük ölçüde olumlu sonuç verdiği söylenebilir. Dış cephe boyunca imal edilmiş olan donatılı jetgrout kolonlarının mevcut yığma duvarların temellerine bir başlık kirişi vasıtasıyla epoksi ile filiz ekilmek suretiyle bağlanmış olması da yerinde bir tercih olarak göze çarpmaktadır (Şekil 12).*

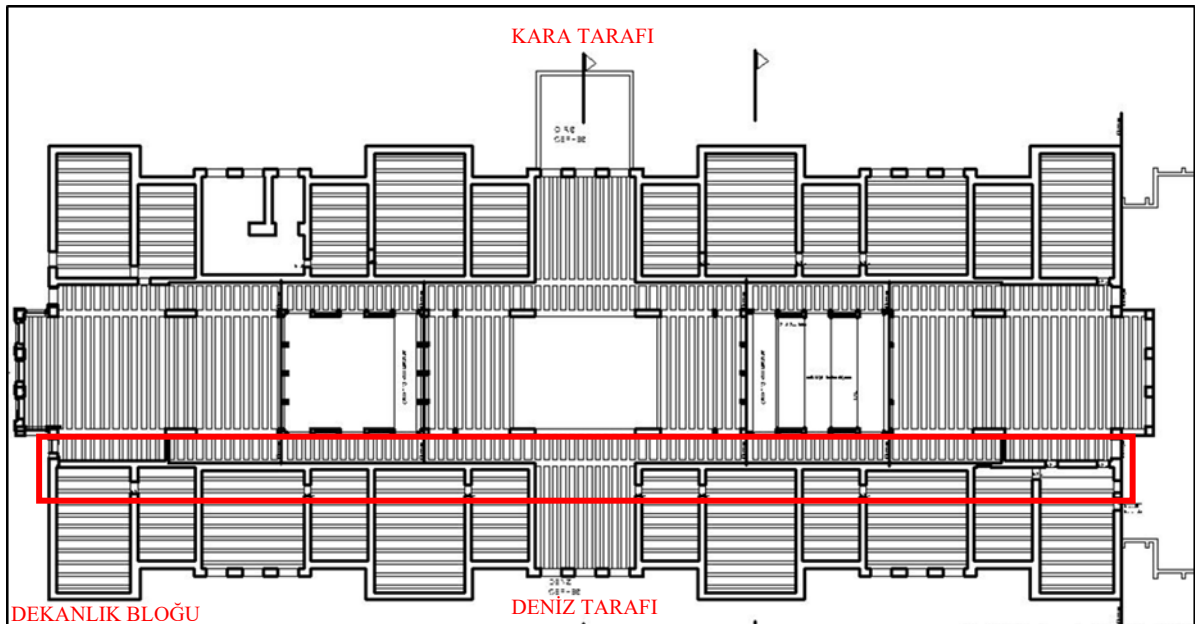
Şubat ve Mart 2020 tarihlerinde yapılan gözlemlerde yukarıda bahsedilen hasarların Dekanlık Bloğu ile sınırlı kalmadığı ve yapının diğer bölümlerinde, koridor boyunca betonarme sistem ile yığma duvar arasında açılmaların ilerlediği görülmektedir. Yığma kısım içindeki betonarme nervürlü döşemede kiriş yönü koridora göre değişmektedir. Dolayısıyla yapı zemin ve normal katlarda kara ve deniz tarafında betonarme döşemeli yığma, orta kısımda ise betonarme olmak üzere iki ayrı taşıyıcı sisteme sahiptir. Bu iki ayrı sistem birbirine ankre edilmediği için yatay yük aktarımı sadece sürtünme kuvveti ile olmaktadır. Çatı katında ise betonarme döşeme mütemadi, tek parça olarak inşa edilmiştir. Bununla birlikte yapının özgün halinde ahşap olan döşemesi dönem içinde betonarme olarak yeniden inşa edildiği için yapı yükleri de önemli bir miktarda artmıştır. Geoteknik raporunda da belirtildiği gibi deniz tarafında uygulanmış zemin iyileştirme sistemindeki eksikliklerin (imalat uygulamaları, çift sıra donatılı jet grout kolonların bina köşesinde teşkil edilmemesi, vb.) yığma yapı temellerinin oturmasını ve dönmesini engelleyememesi sonucu bahsedilen hasarların oluştuğu düşünülmektedir (Şekil 14).

Şekil 14. Nervürlü kirişlerin yönünün değiştiği bölge, koridor boyunca ayrılmının görüldüğü bölge.

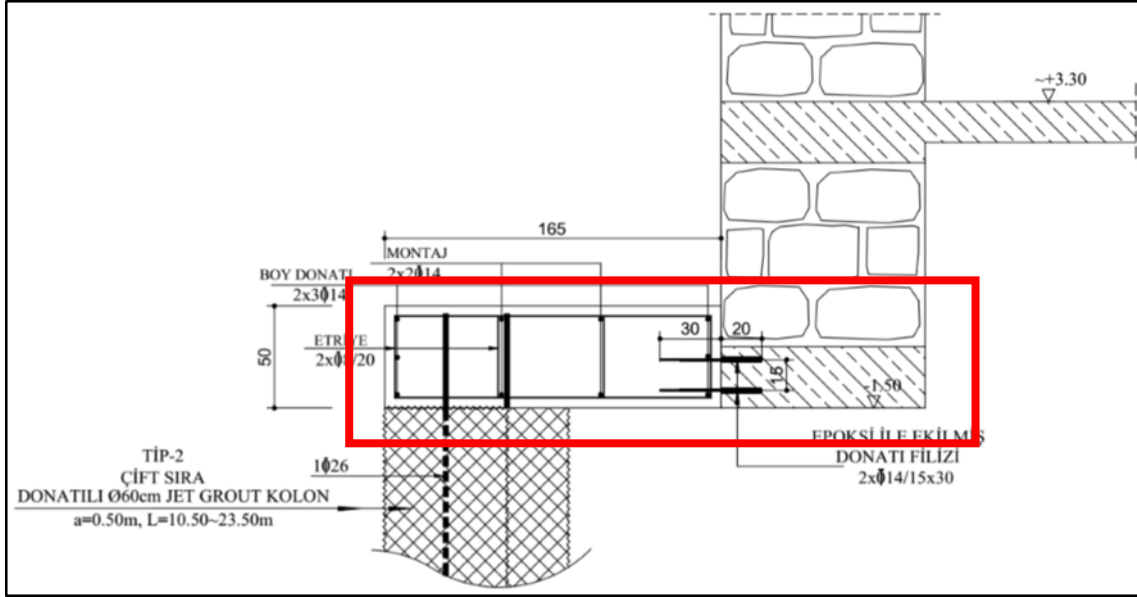
Şekil 15. Donatılı jetgrout – yığma duvar temeli bağlantısı (Temelkon Projesi), kontrol edilecek bölgeler.

Yapıdaki mevcut hasarlar değerlendirildiğinde, imal edilmiş olan donatılı jetgrout kolonlarının mevcut yığma duvarların temellerine bir başlık kirişi vasıtasıyla epoksi ile filiz ekilmek suretiyle bağlantısının ve yığma duvarlar altında bulunan hatılların yerinde olup olmadığı muayene çukurları vasıtasıyla mutlaka kontrol edilmelidir (Şekil 15).
