MİMAR SİNAN GÜZEL SANATLAR ÜNİVERSİTESİ'NE AİT
GELENEKSEL TÜRK EL SANATLARI BİNASININ
TAŞIYICI SİSTEM GÜVENLİĞİ KONUSUNDA

TEKNİK RAPOR

Tarih ve sayı: 04.10.2019 ve 18913

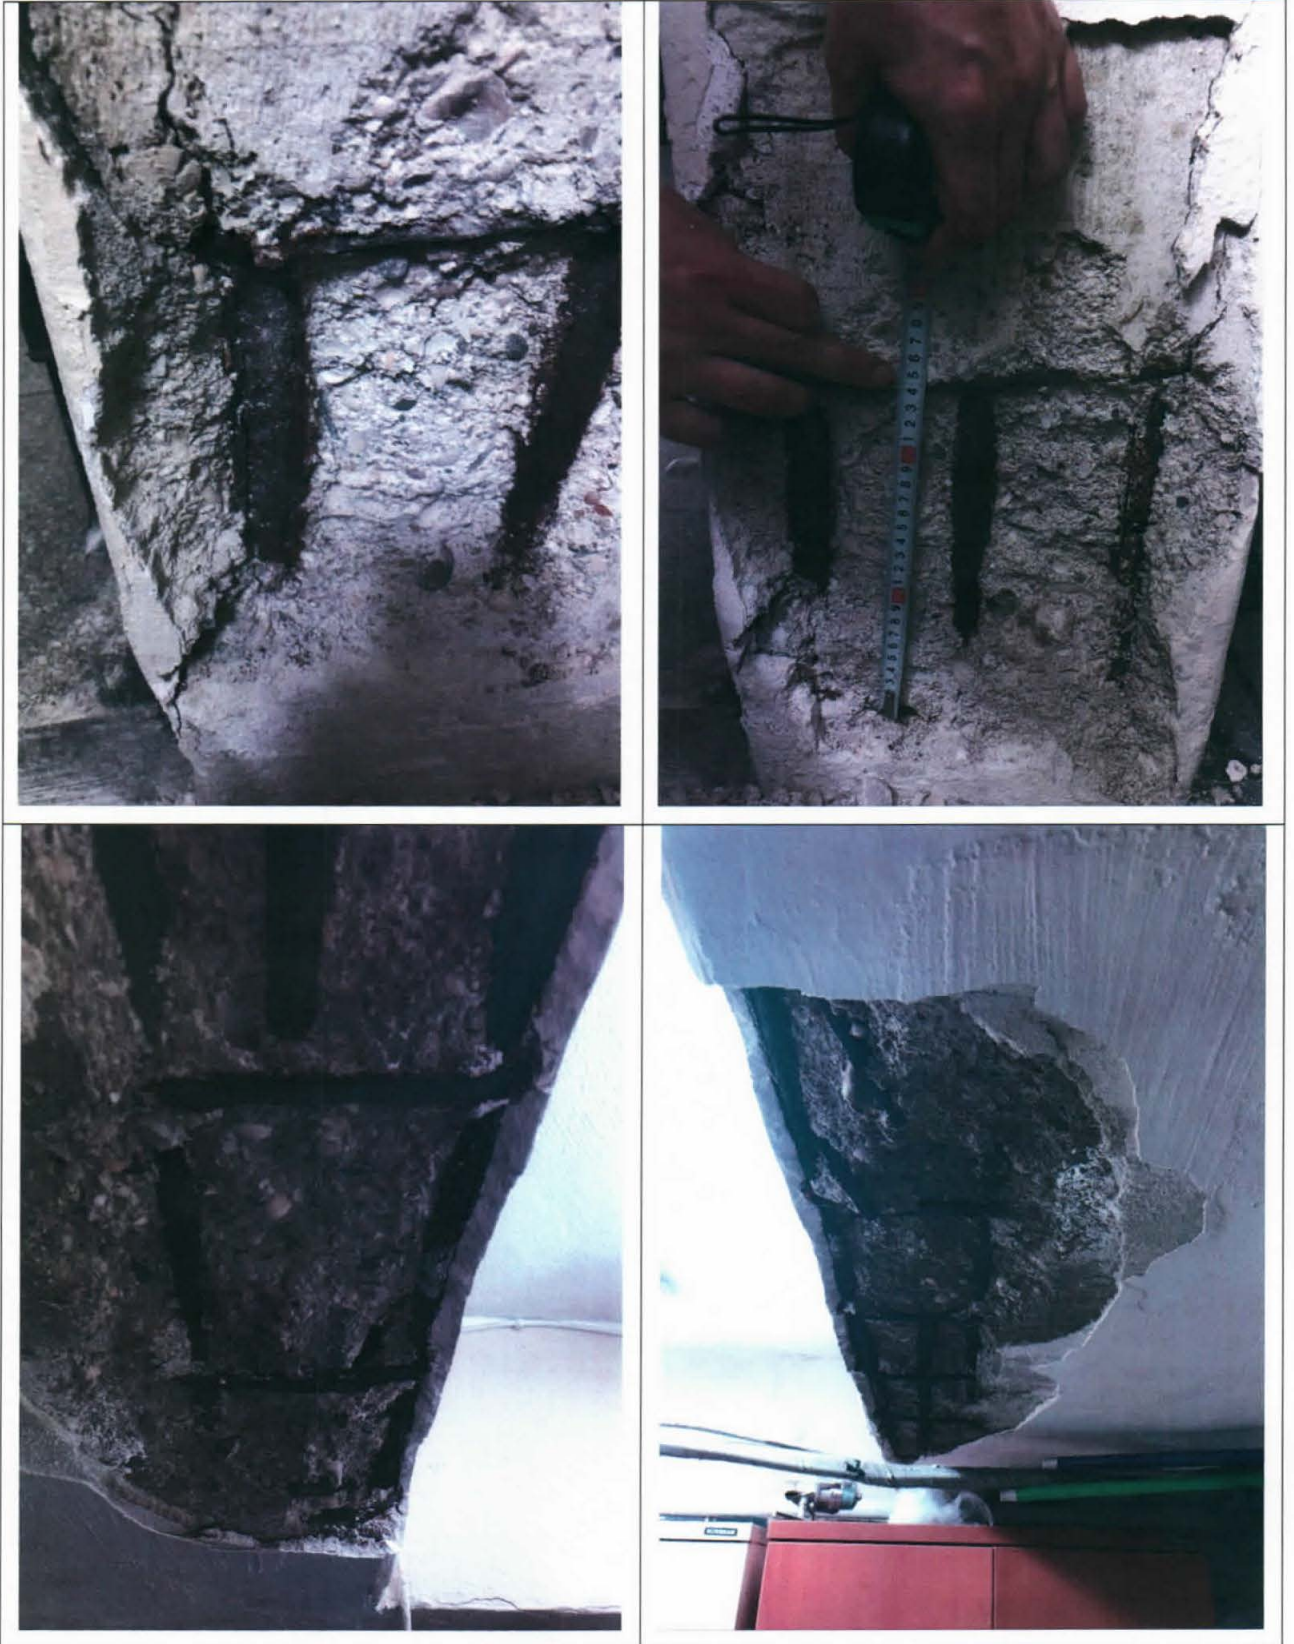
Binada yapılan incelemelerde bodrum katta bölücü duvarlarda, kirişlerde ve kolonlarda çatlaklar tespit edilmiştir. Aşırı rutubet etkisi altındaki binada donatılarda ileri seviyede korozyon tespit edilmiştir. Korozyon donatı kesitlerinde azalmaya sebep olmuştur. Donatının açıkta olduğu yerden elle parça koparılmıştır. Betonarme taşıyıcı sistemdeki beton içinde deniz kabukları bulunmaktadır. Pas payının alınması sırasında yapılan işlemlerde betonun çok çabuk ufalandığı ve kalitesinin çok düşük olduğu tespit edilmiştir.

Kolonlarda basınç çatlakları bulunmaktadır. Ftrive aralıkları 25cm olarak tespit edilmiştir.

Şekil 2. Bodrum kat kolon ve kirişlerinde tespit edilen hasarlar.

Yıllar içerisinde yapılan ilaveler, fonksiyon değişiklikleri, bitişik nizam yapılaşmaları, korozyon gibi sebeplerle söz konusu binanın bodrum kat kolonlarının tamamında yukarıda resimlerle tespit edildiği üzere ciddi basınç çatlakları oluşmuştur. Bu çatlakların deprem sonucunda değil yapının kendi ağırlığı altında olduğu düşünülmektedir. Benzer çatlaklar üst kat kolon ve kirişlerinde de yer yer gözlemlenmektedir. Çatlak bulunmayan diğer akslardaki görülebilen bazı kolonlarda alçı veya sıva tamiratları gözlemlenmiştir. Bu da yapının bodrum katı başta olmak üzere genelinde bir dayanım zafiyetinin olduğunu göstermektedir.

- Yapının halen kullanımda olması sebebi ile acilen boşaltılması,

- Yapının bitişik nizam olmasından dolayı güçlendirilmesinin efektif olarak yapılamayacağı kanısıyla yıkılarak yeniden inşasının gerekli olduğu tarafımızca düşünülmektedir.

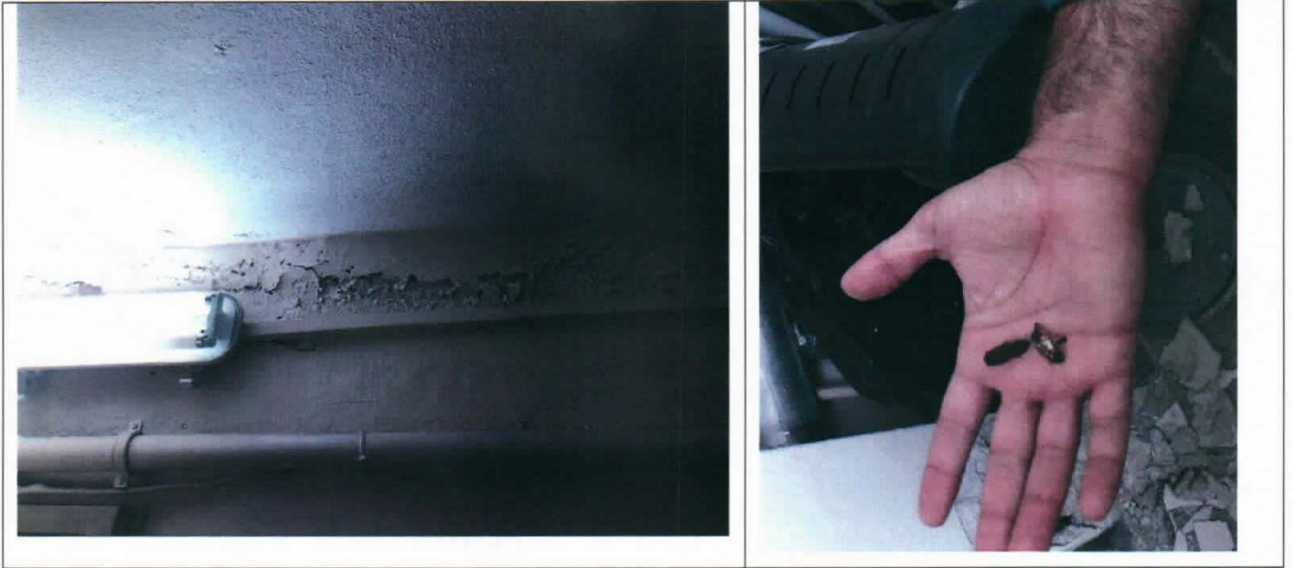
Yoğun rutubet etkisi sonucu oluşan bu hasarlar ara katlarda da bulunmaktadır.

Şekil 3 Solda yapıdaki rutubet, sağda rutubetin neden olduğu korozyon sonucu donatılardaki duruma ait şekiller

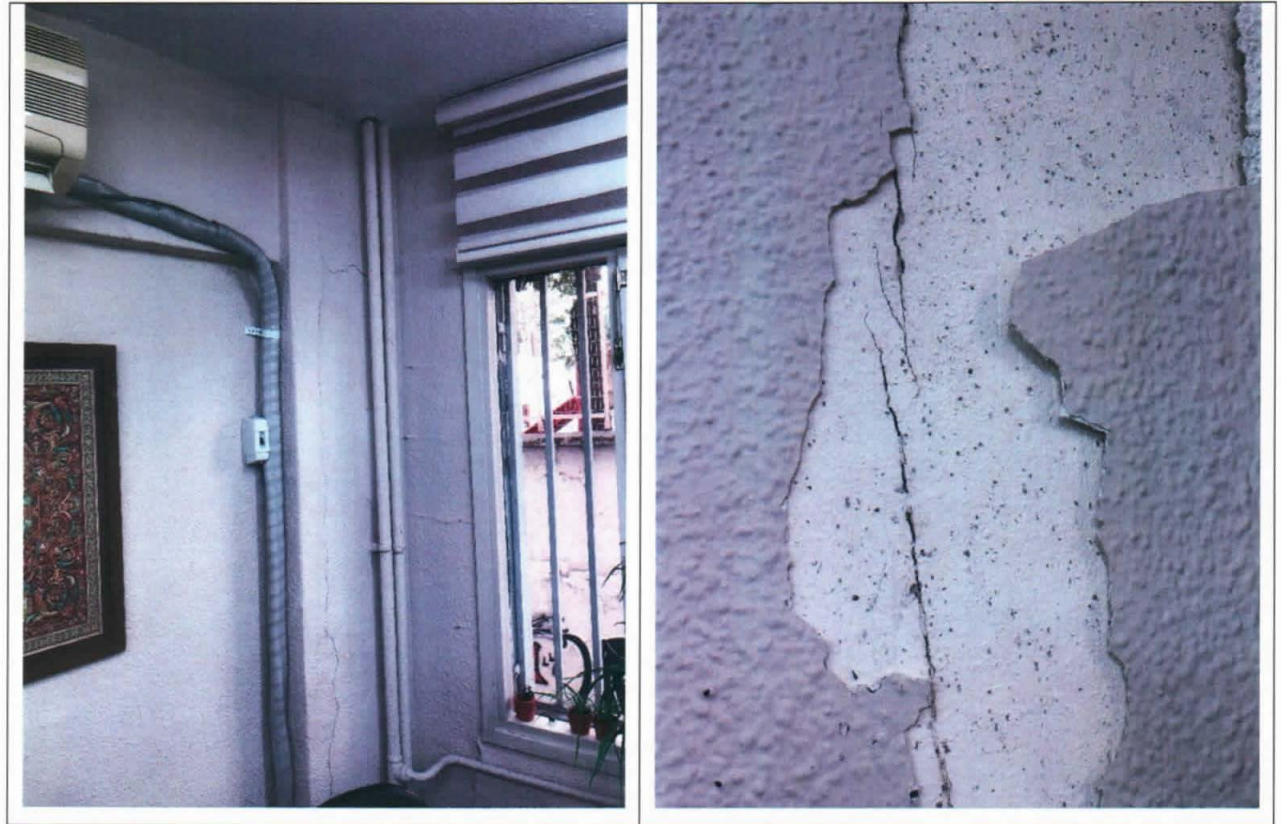
Şekil 4. 2. Kat kolonunda yer alan hasarlar.

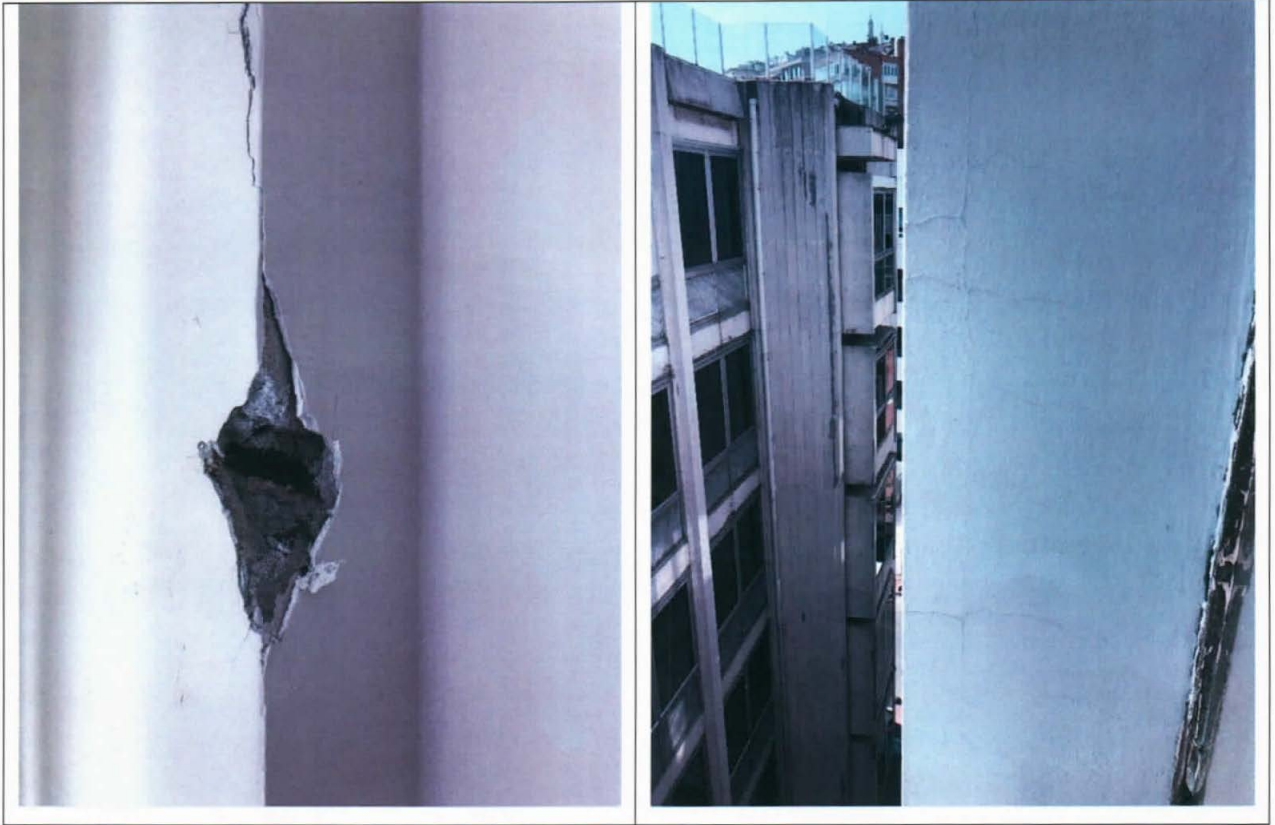
Şekil 5. 5. kat kolonlarında yer alan hasarlar.

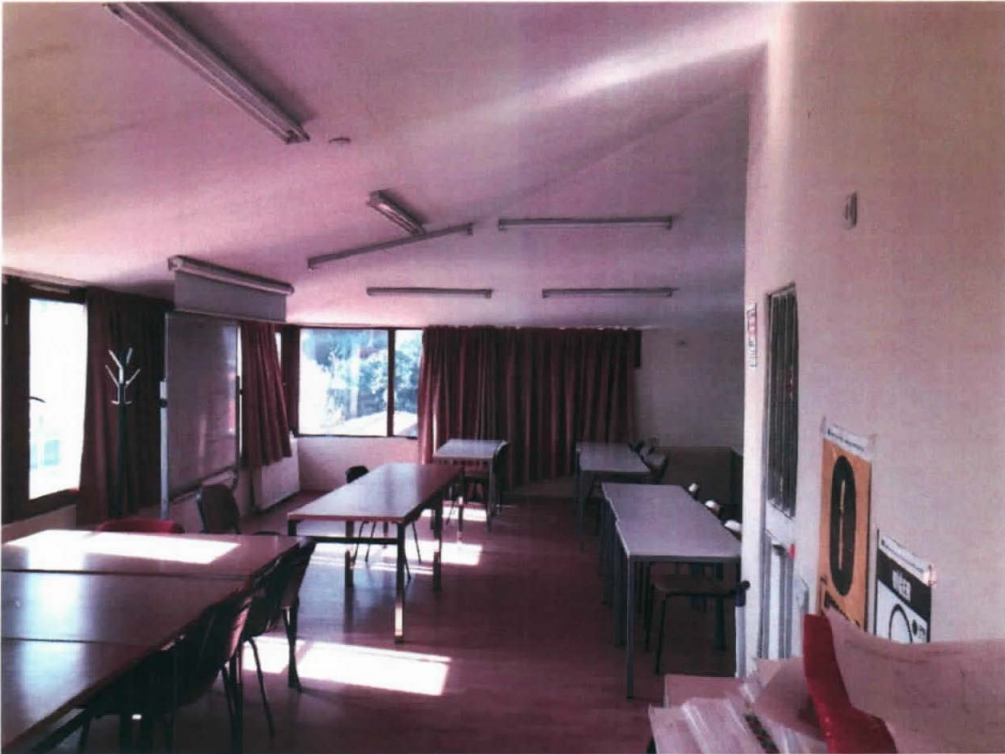
Yapılan incelemede binanın bodrum kat, zemin kat ve 5 normal kattan oluştuğu, sonradan eklenen çatı katının ise sınıf olarak kullanıldığı görülmüştür.

Şekil 6. Sınıfa dönüştürülen çatı katı.

Yapının 2. Katına ağır örgü makinaları konulmuş, çatı katı sınıfa dönüştürülmüştür. Hareketli yükte yapılan bu değişiklikler yapıya ilave yükler getirmiş ve yapının yük dağılımı değişmiştir. Yapının bu değişikliklerden sonra taşıyıcı sisteminin kontrol edilip edilmediği belli değildir. Projesi olmadığından yapının mevcut halinin uygulama projesi ile uyumlu olup olmadığı konusunda da bilgi mevcut değildir.

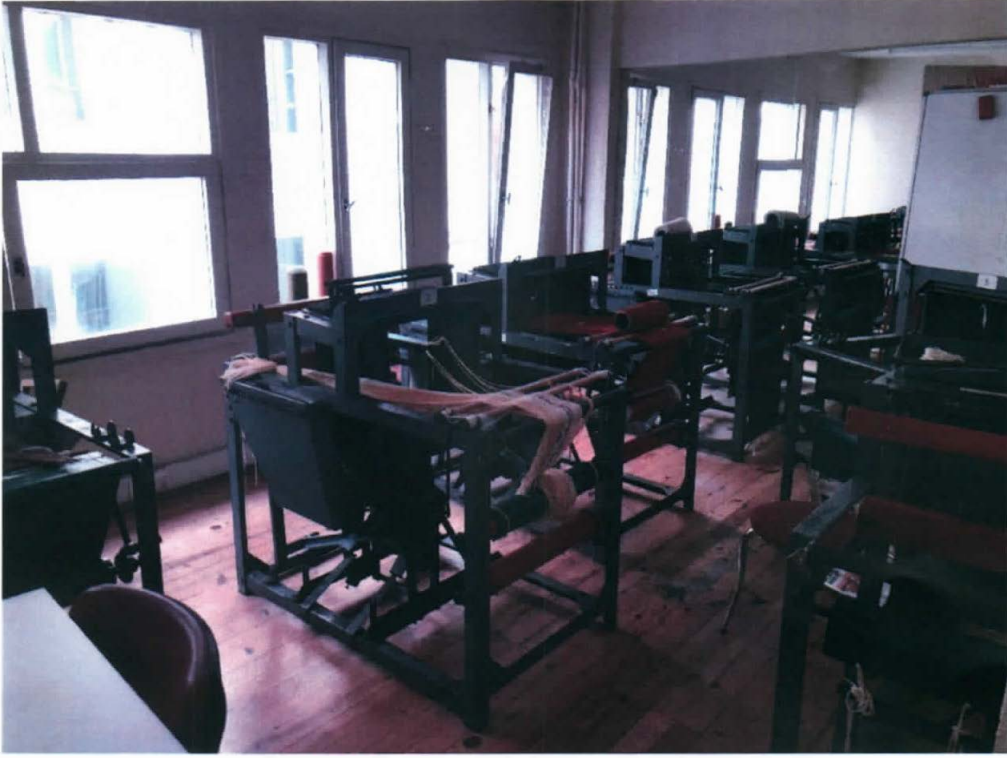
Binanın 2. katında örgü makinaları bulunmaktadır.

Şekil 7. 2. katta yer alan makinalar.
