**MİMAR SİNAN GÜZEL SANATLAR ÜNİVERSİTESİ'NE AİT**  
**PROF. SAMİ ŞEKEROĞLU SİNEMA TV MERKEZİNİN**  
**TAŞIYICI SİSTEM GÜVENLİĞİ KONUSUNDA**

**TEKNİK RAPOR**

Tarih ve sayı: 20.02.2019 ve 26228097-807.01

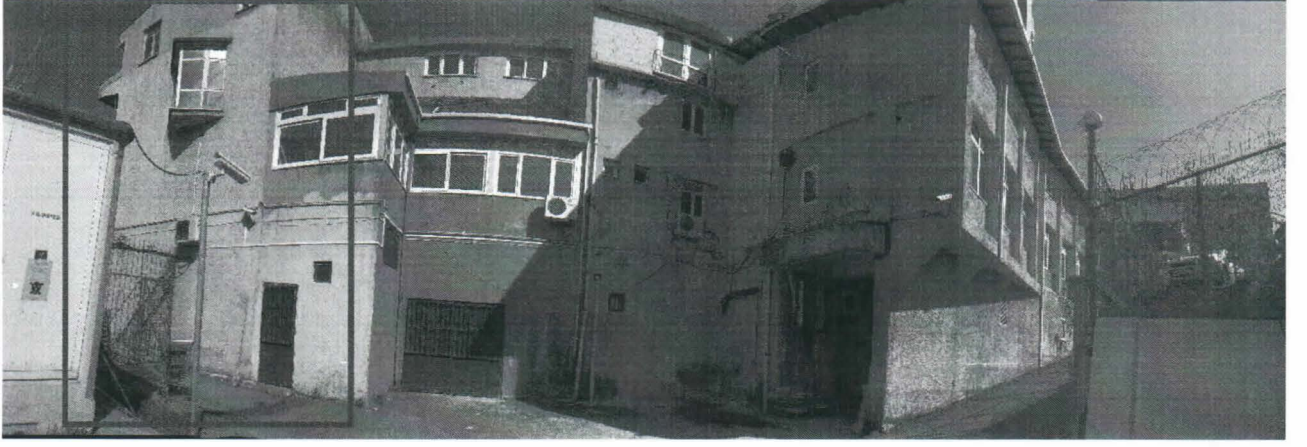
**Şekil 1. Sinema TV Merkezi'nin yan cephesinin panoramik fotoğrafı.**

Prof. Sami Şekeroğlu Sinema TV Merkezi dönem içerisinde birçok yapının eklenmesiyle oluşmuş bir merkezdir. Taşıyıcı sistem değerlendirmesine konu olan bina bu kompleks içindeki en eski yapılardan biri olan aşağıda kırmızı çerçeve ile gösterilen yapıdır. Binanın 1950'li yıllarda inşa edildiği bilgisine ulaşılmıştır.

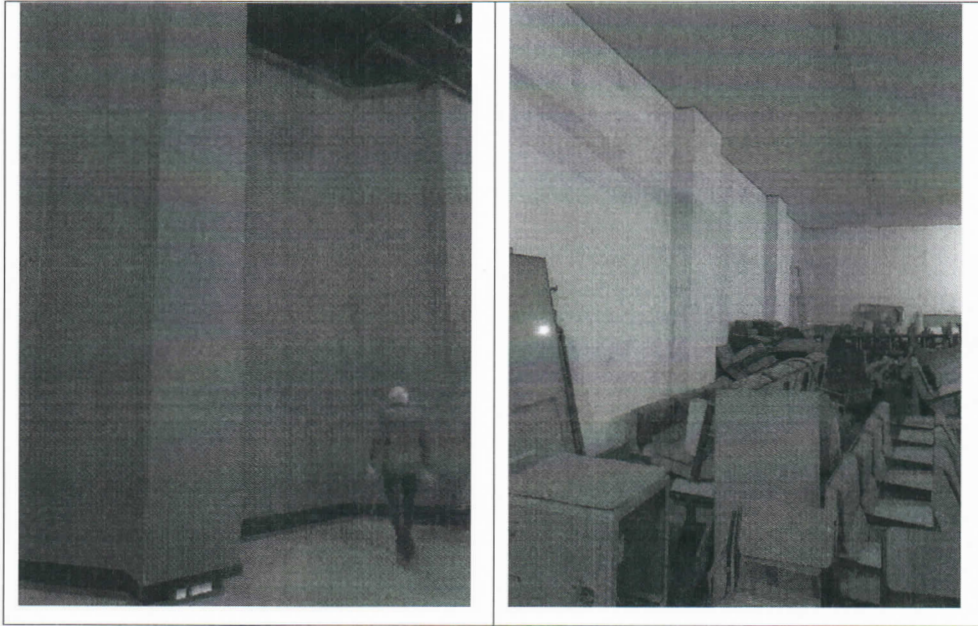
Dönem içerisinde öğrenci sayısının artmasına bağlı olarak iç bahçenin altına içerisinde stüdyoların yer aldığı 3 kat bodrum yapılmıştır. Bodrum katlardaki perde duvarlarda ve kolonlarda kaplama malzemesi bulunduğu için bu elemanlarda taşıyıcı sistem değerlendirmesi yapılamamıştır.

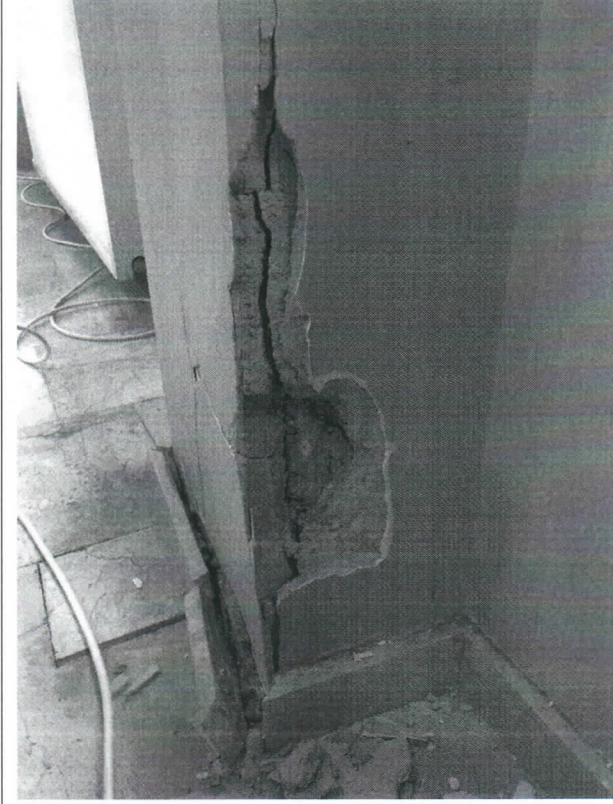
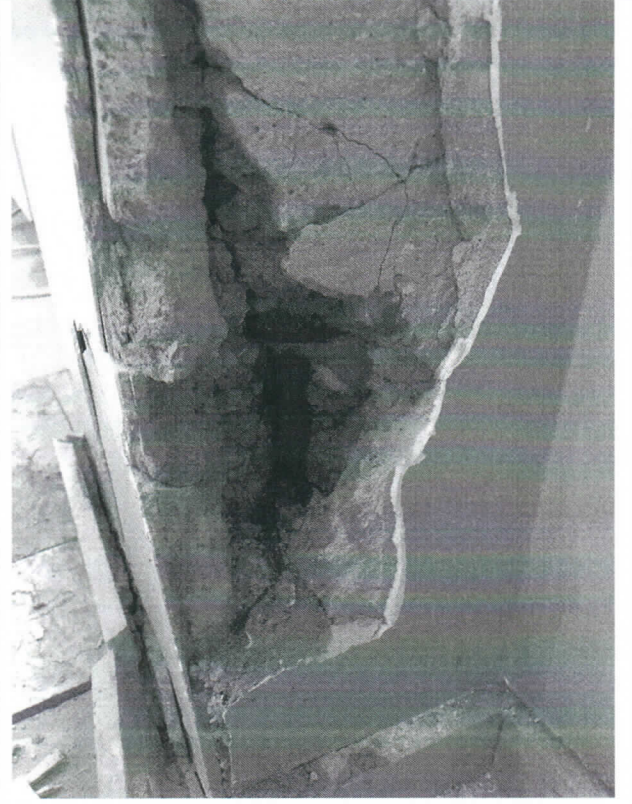
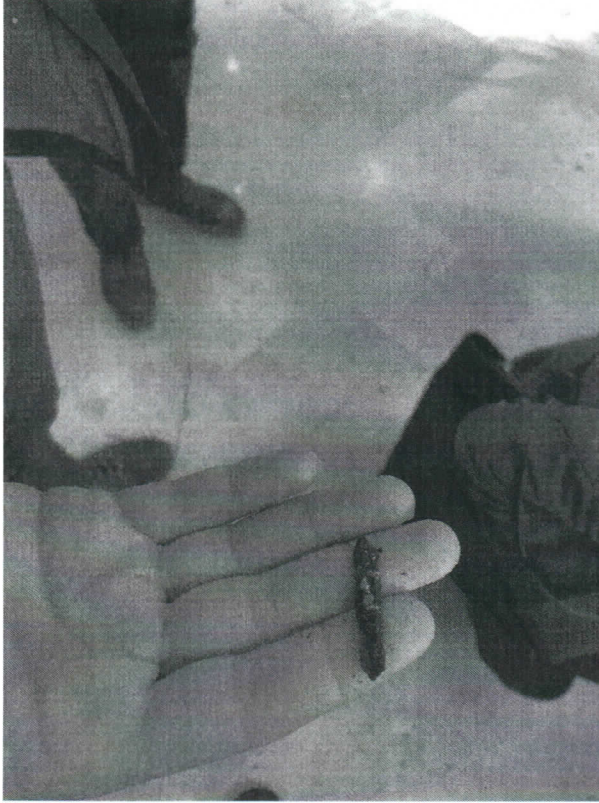
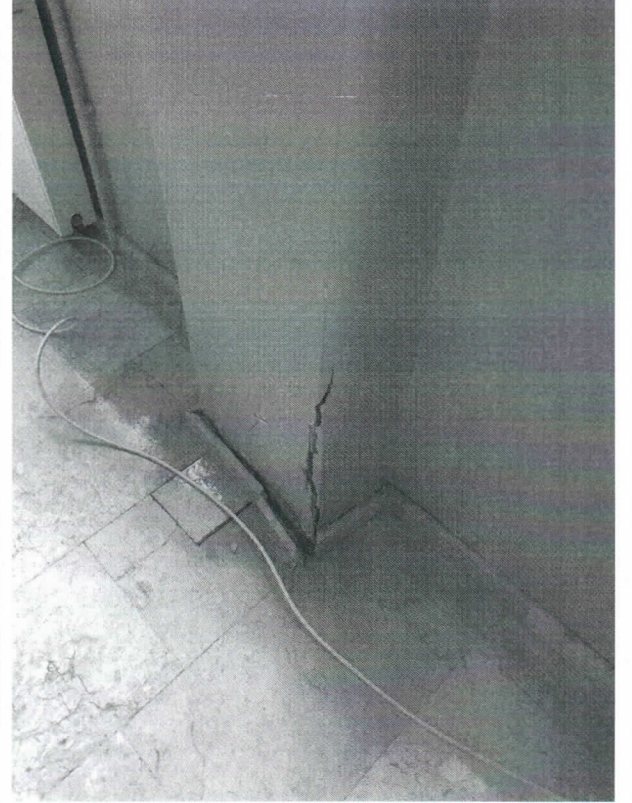
Bahis konu binanın iç bahçe tarafındaki zemin kat kolonlarının tamamının temele yakın alt kısımlarında ciddi çatlaklar görülmektedir. Bu çatlaklardan beton içindeki deniz kabukları rahatlıkla görülebilmektedir. Bununla birlikte donatıların ileri seviyede korozyona uğradığı tespit edilmiştir.

Yıllar içerisinde yapılan ilaveler, fonksiyon değişiklikleri, bitişik nizam yapılaşmaları, korozyon gibi sebeplerle söz konusu binanın iç bahçe tarafındaki zemin kat kolonlarının tamamında yukarıda resimlerle tespit edildiği üzere ciddi basınç çatlakları oluşmuştur. Bu çatlakların fonksiyon değişikliği sırasında kolonların önünün açılması ile görüldüğü ifade edilmiştir. Çatlak bulunmayan diğer akslardaki görülebilen bazı kolonlarda alçı veya sıva tamiratları gözlemlenmiştir. Bu da yapının zemin katında genel bir dayanım zafiyetinin olduğunu göstermektedir. Ayrıca, saçaklardaki donatının açığa çıkması ve aşırı korozyona uğraması nedeni ile taşıma gücünü büyük ölçüde kaybettiğini göstermektedir.

Yapının halen kullanımda olması sebebi ile acilen boşaltılması,

Test metotları ile hasar tespitinin daha etraflıca yapılması,

Yapının mevcut fonksiyon, kat adedi vs. gözönüne alınarak taşıyıcı sistem analizlerinin yapılması ve buna göre gerekli güçlendirme projesinin hazırlanması gerekmektedir.

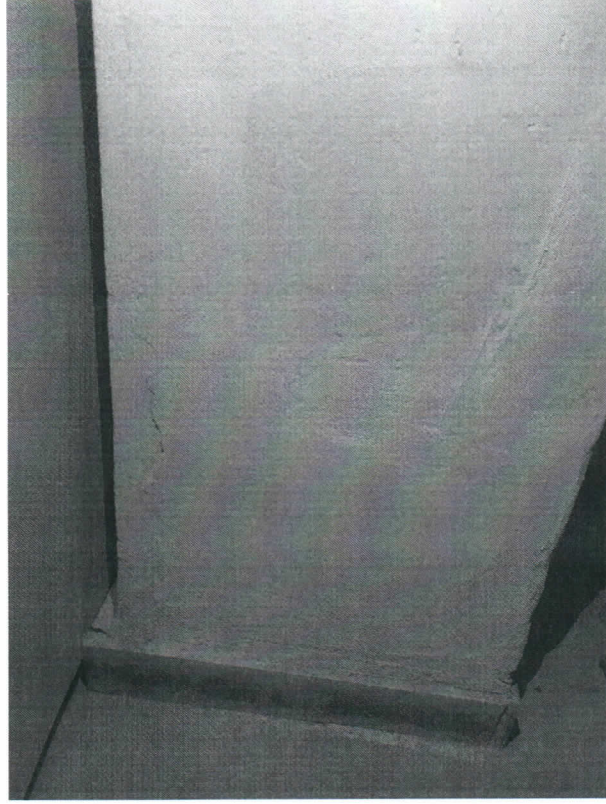
Benzer çatlakların bitişik nizam tarafında yer alan karşı aksta da oluştuğu zaman içerisinde bu bölgelerin alçı sıva ile kapatıldığı tespit edilmiştir.

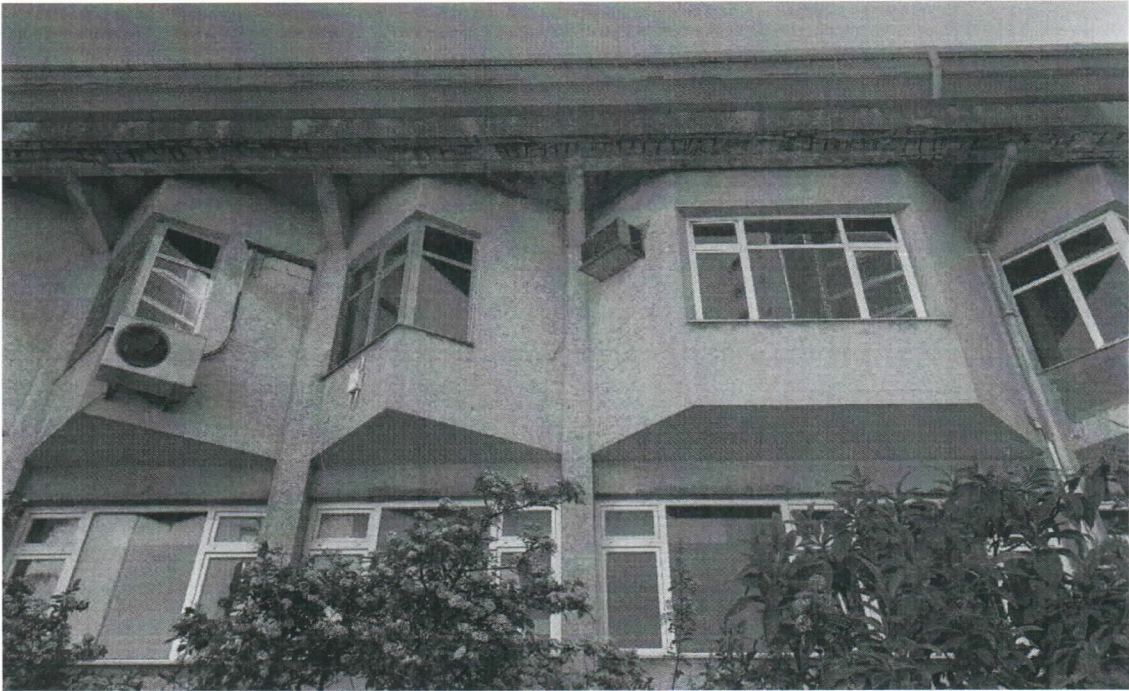
Binanın saçaklarındaki betonarme sistemin iyi durumda olmadığı donatıların açıkta ve ileri seviyede korozyona uğradığı tespit edilmiştir.

Ayrıca, güçlendirme uygulaması tamamlanana kadar saçak altının kullanıma kapatılması gerekmektedir.

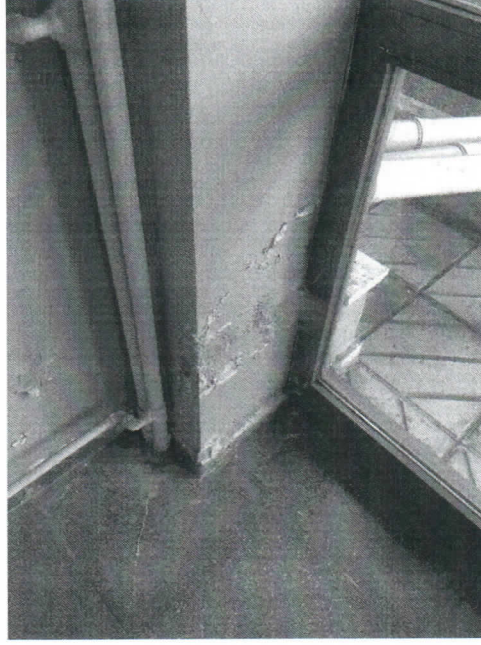
Binanın genelinde drenaj problemleri, zeminden su alma ve rutubet bulunmaktadır.
