**MİMAR SİNAN GÜZEL SANATLAR ÜNİVERSİTESİ**  
**MİMARLIK FAKÜLTESİ BİNASI'NIN**  
**TAŞIYICI SİSTEM GÜVENLİĞİ KONUSUNDA**

**TEKNİK RAPOR**

*Mimar Sinan Güzel Sanatlar Üniversitesi, Mimarlık Bölümü*  
*Mart 2020*

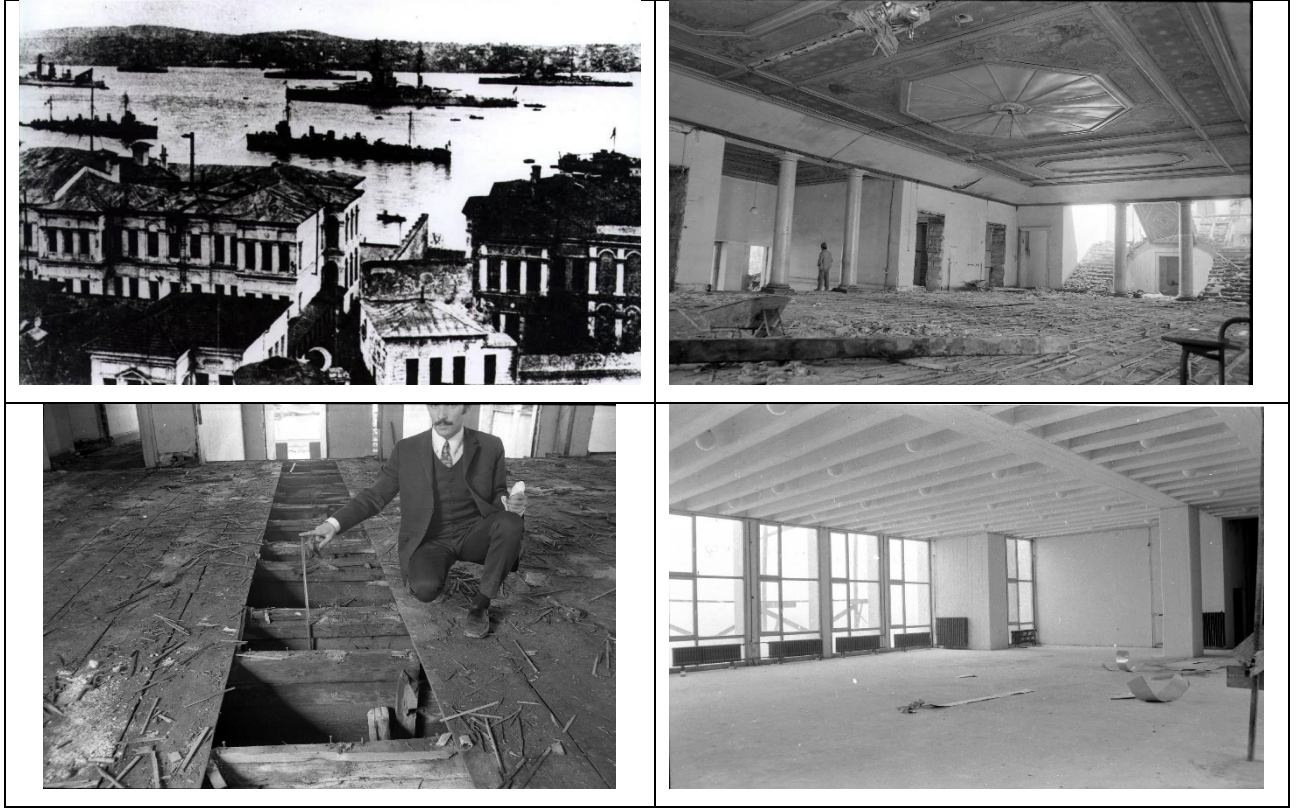
**Şekil 1. Yapı ile ilgili fotoğraflar ve betonarme döşeme.**

Üniversitemizin Mimarlık ve Güzel Sanatlar Fakültesi Binaları, Sultan Abdülmecit'in kızları Cemile Sultan ve Münire Sultan için 1856 ile 1859 yılları arasında inşa ettirdiği saraylardır (Çifte Saraylar). Özgün hali tuğla yığma duvarlar ve ahşap kirişli döşemeler olan yapının döşemeleri dönem içinde betonarme döşemeye çevrilmiştir (Şekil 1).

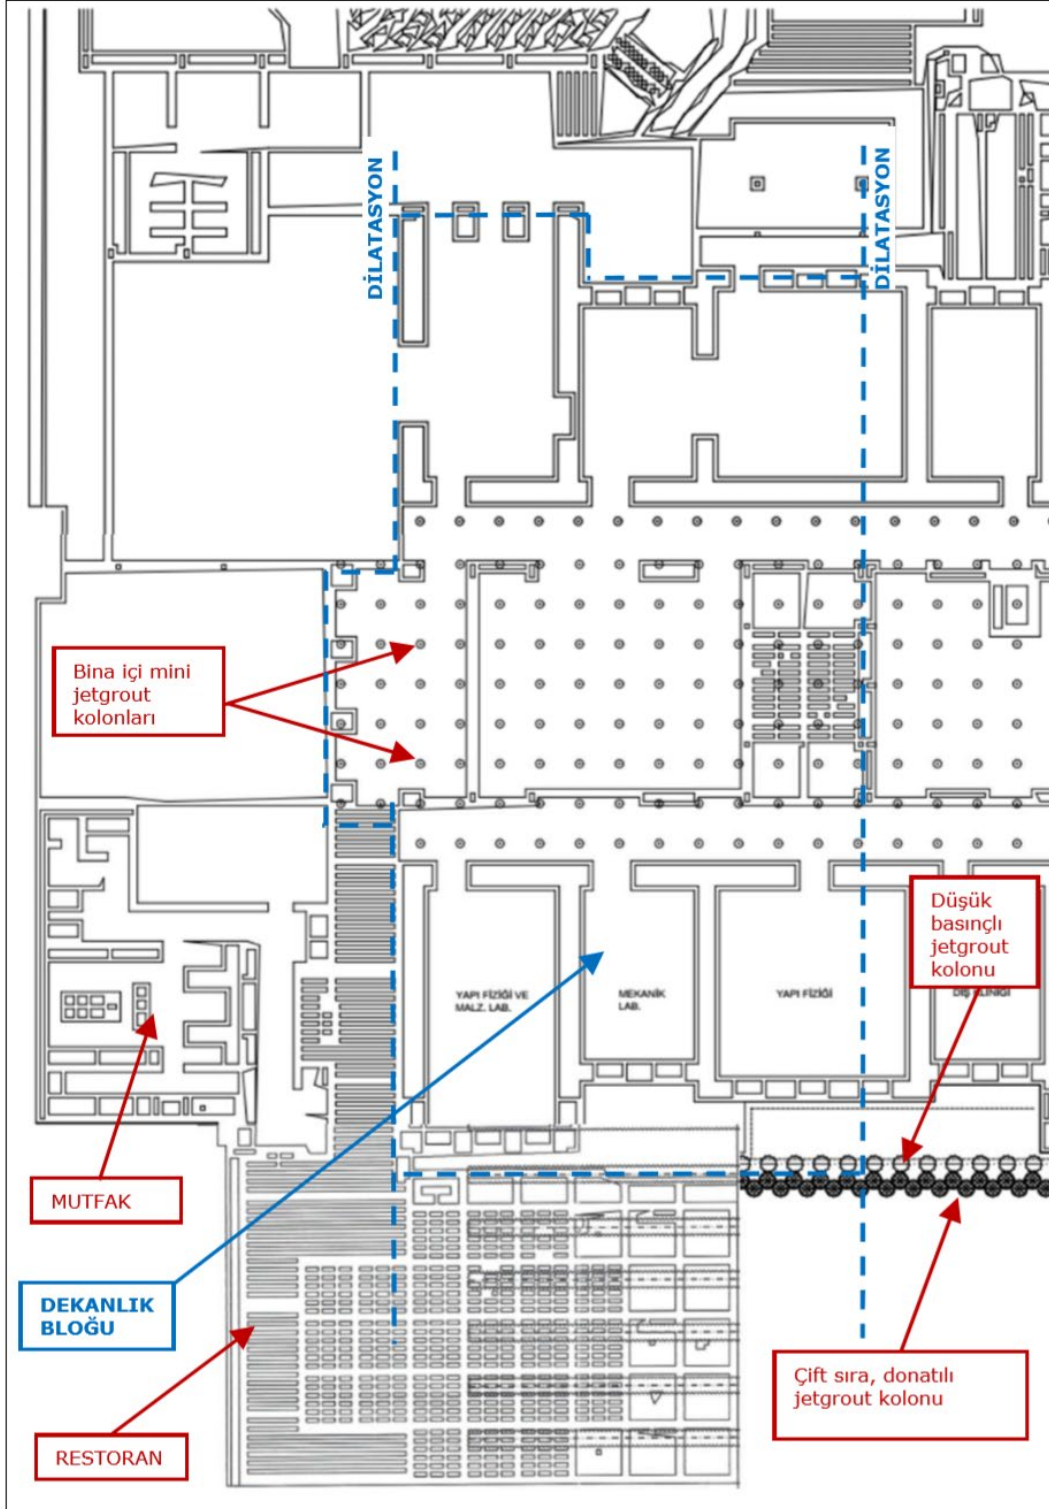
Şekil 13. Uygulanmış olan zemin iyileştirme sistemi kısmi yerleşim planı (Temelkon), (Çizim GEOCON Geoteknik Değerlendirme Raporu'ndan alınmıştır).

2012 yılında hazırlanan zemin iyileştirme projesi incelendiğinde yapının denize doğru hareketini engelleyecek zemin dayanma kazıklarının üniversitemizde yoğun bir şekilde çatlakların olduğu Restorasyon Bilim Dalı'nın olduğu köşede devam etmediği tespit edilmiş, zemin iyileştirme projesinde eksiklikler olduğu GEOCON Zemin Uzmanları ve Mühendislik Ltd. Şti. tarafından hazırlanmış geoteknik raporda sunulmuştur.
