**MİMAR SİNAN GÜZEL SANATLAR ÜNİVERSİTESİ'NE AİT**  
**PROF. SAMİ ŞEKEROĞLU SİNEMA TV MERKEZİNİN**  
**TAŞIYICI SİSTEM GÜVENLİĞİ KONUSUNDA**

**TEKNİK RAPOR**

Tarih ve sayı: 20.02.2019 ve 26228097-807.01

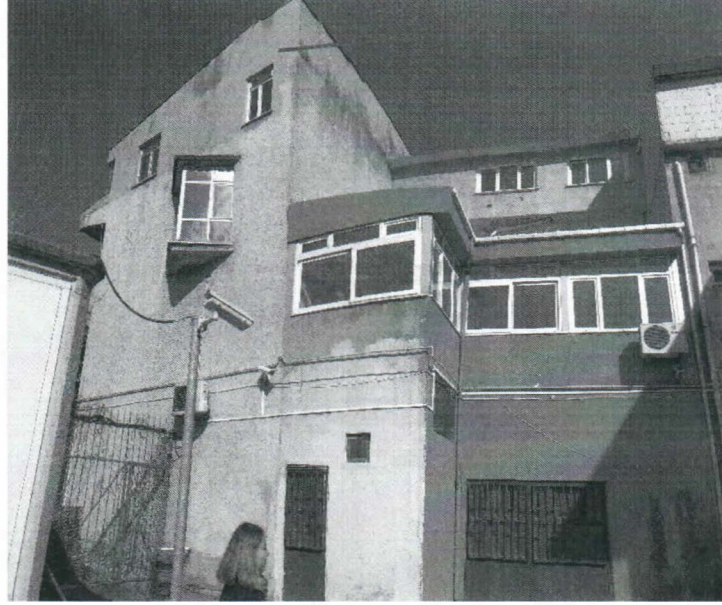
Mevcut hali ile üç katlı olan betonarme taşıyıcı sisteme sahip binada bodrum katı bulunmamaktadır. Görevliler ile yapılan görüşmelerde binaya zaman içinde bir ek kat eklendiği bilgisine ulaşılmıştır.

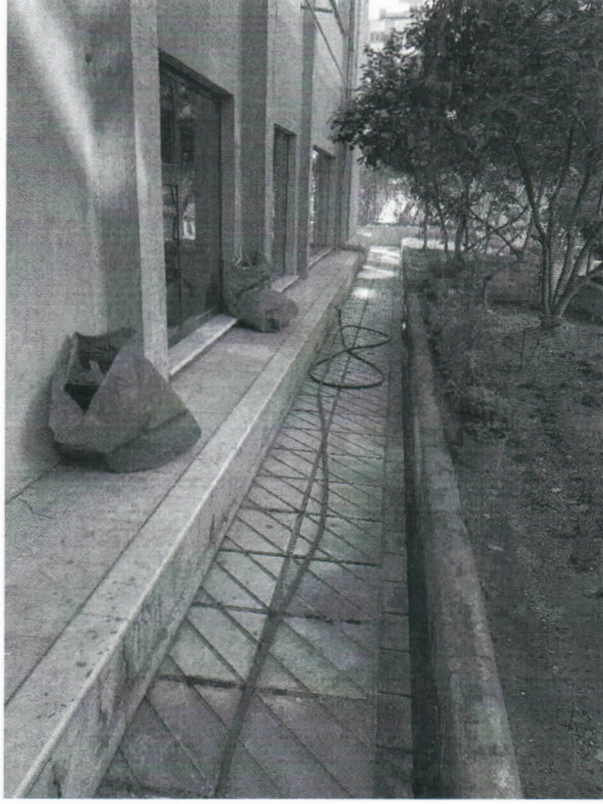
Bina bir tarafında bitişik nizam diğer tarafından ise iç bahçeye bakan bir yapıdır.

Dönem içerisinde öğrenci sayısının artmasına bağlı olarak iç bahçenin altına içerisinde stüdyoların yer aldığı 3 kat bodrum yapılmıştır. Bodrum katlardaki perde duvarlarda ve kolonlarda kaplama malzemesi bulunduğu için bu elemanlarda taşıyıcı sistem değerlendirmesi yapılamamıştır.
